COORDENADORIA MUNICIPAL DE PROTEÇÃO E DEFESA CIVIL

LAUDO DE VISTORIA Nº 131/2025

Atividade demandada: Vistoria em desmoronamento de contenção de logradouro público

Endereço do fato: Rua Ipanema, nº 220 | Bairro: Olinda | Ubá/MG

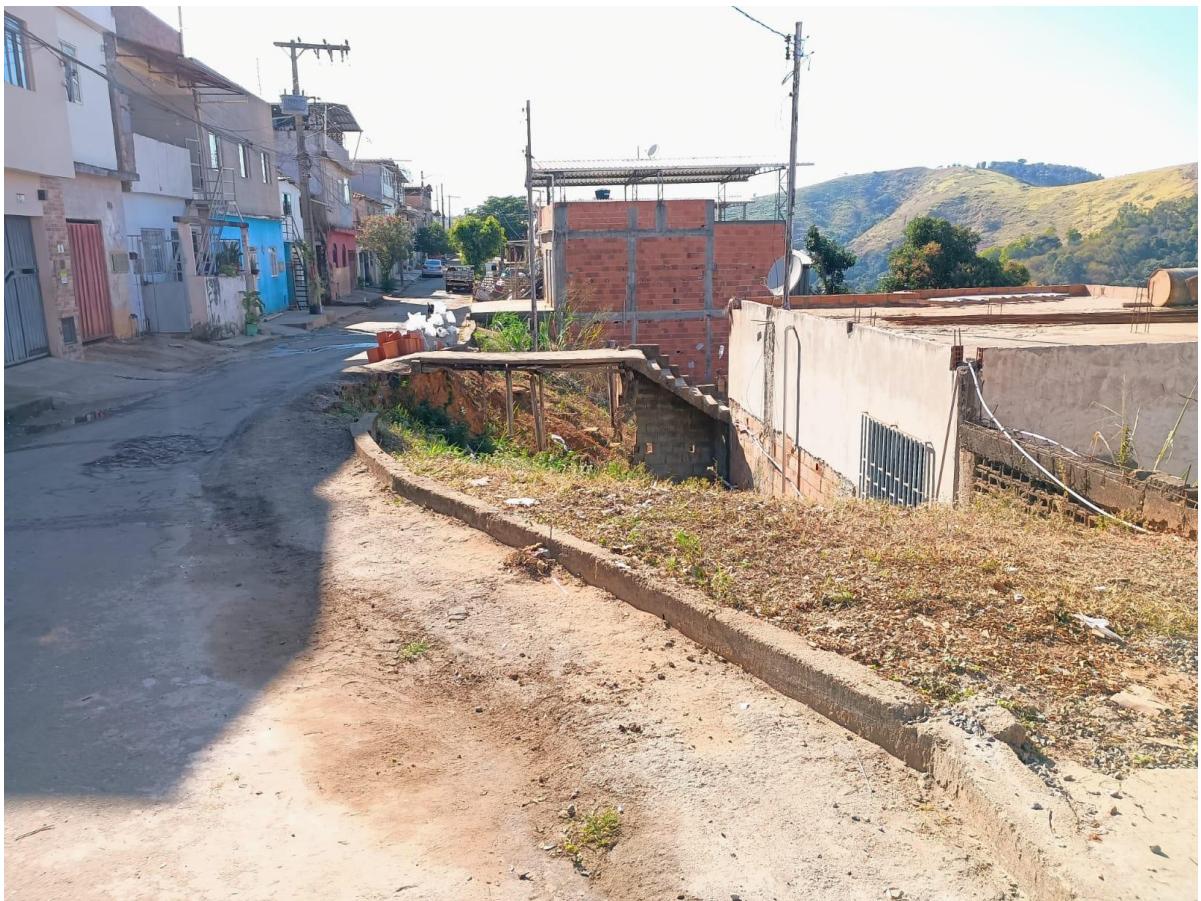
Imagen 1: Passagem improvisada instalada pelo morador.

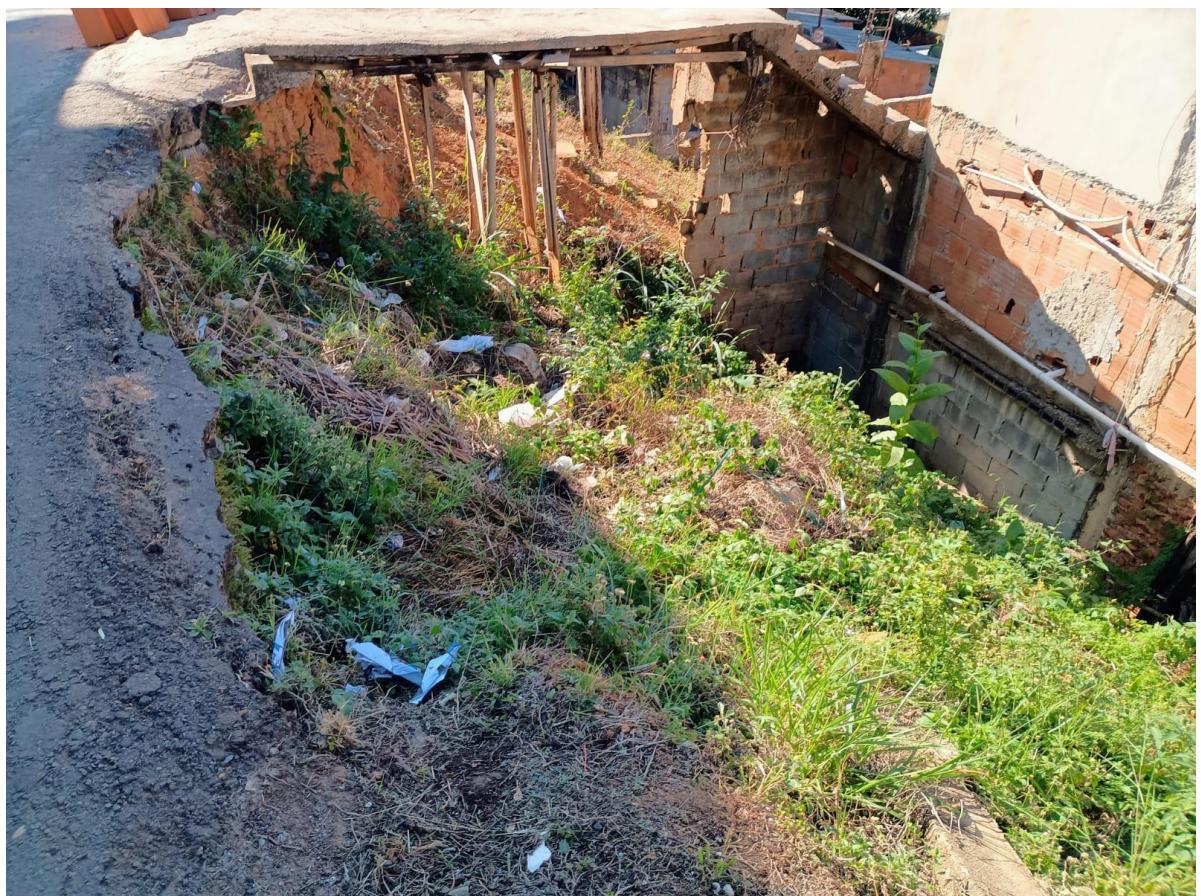
Foi verificado que o buraco aberto já afetou a borda da via pública, apresentando o potencial para ampliar em direção ao centro da faixa de rolamento destinada aos veículos, podendo comprometer o tráfego no local e causar acidentes envolvendo a queda de veículos e pessoas em seu interior. O trecho desmoronado não conta com guia de calçada/meio-fio, favorecendo a entrada da água de chuva que escoa superficialmente pela via pública no interior do buraco.

Imagen 2: Trecho desmoronado da via sem guia de calçada.

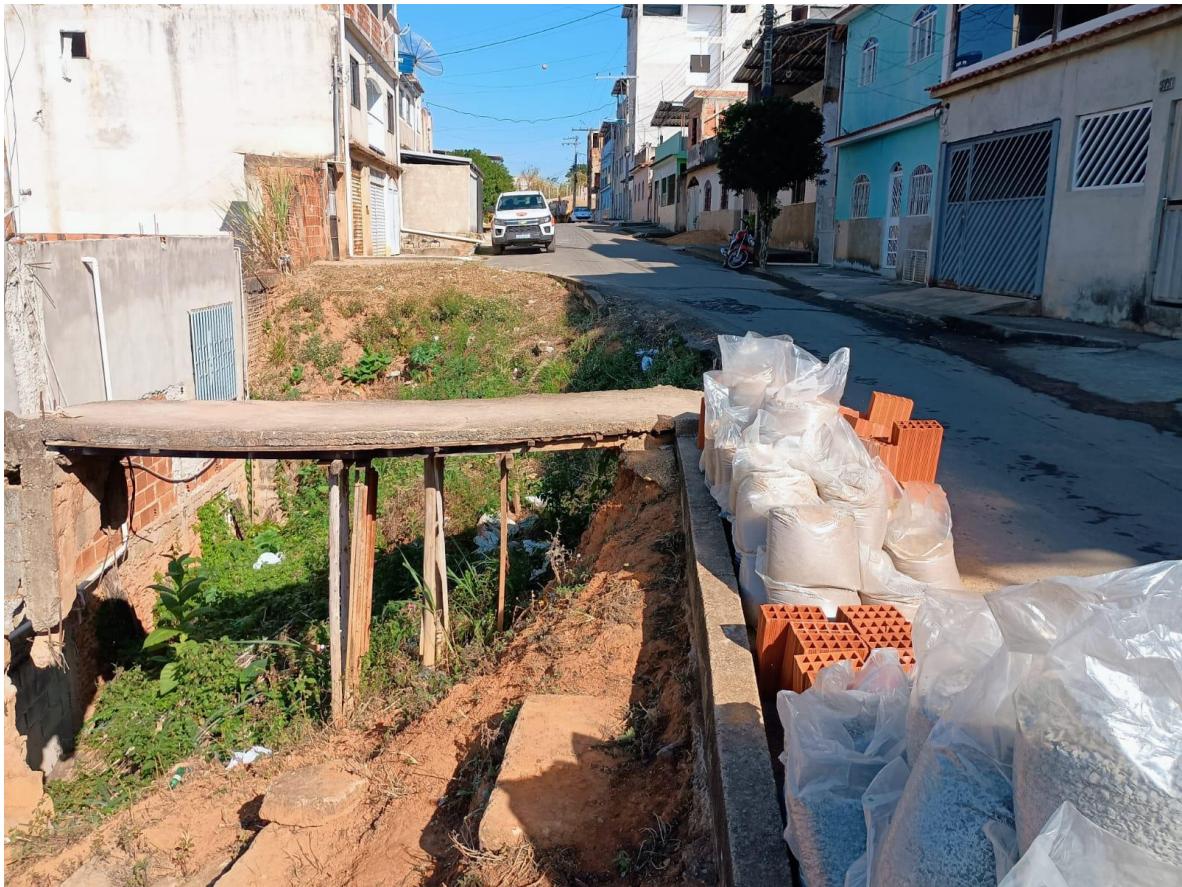
Imagen 3: detalhe do acesso precário ao imóvel.

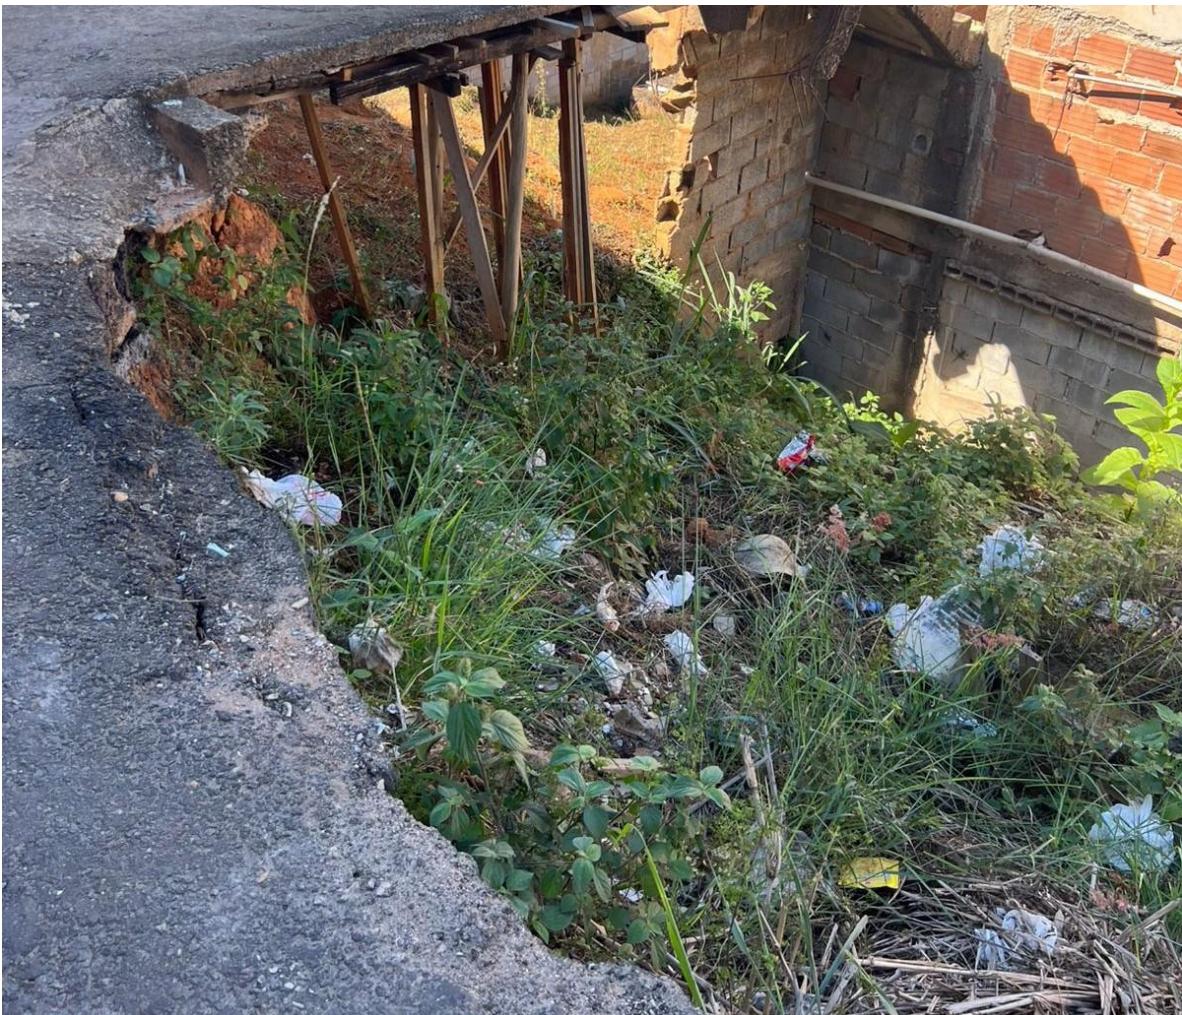
O desmoronamento da via também resultou na queda da porção destinada à calçada para trânsito de pedestres em razão da abertura de um buraco que, segundo informado pelo solicitante, vem aumentando gradativamente com o passar do tempo.

Imagen 4: Detalhe do buraco em frente ao imóvel e da ausência de meio fio na via pública .
