REQUERIMENTO N.º 151/2023

*Requer ao Executivo informações
sobre obras da Copasa no bairro São Domingos*

ASSUNTO: DESABAMENTO DE RUA

REFERENTE: DESLIZAMENTO DA RUA SANTO EXPEDITO

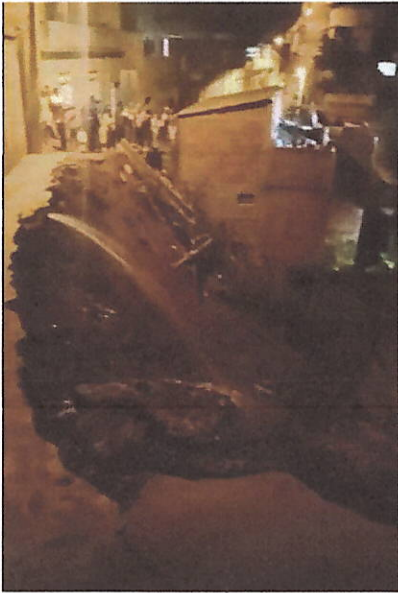
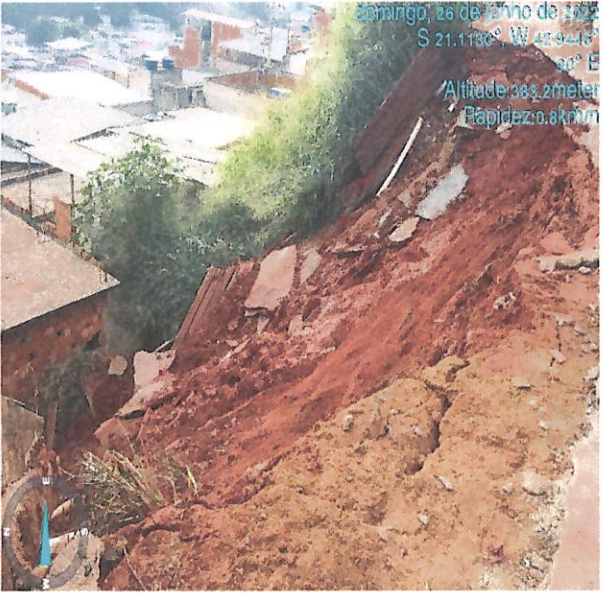
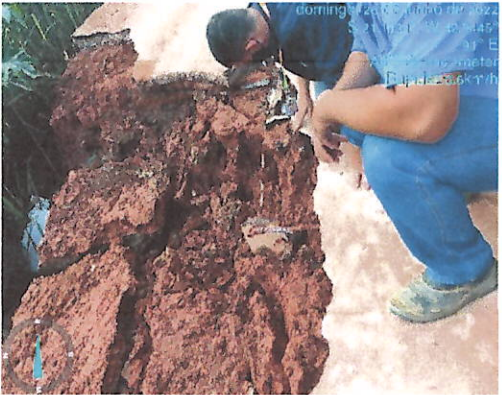
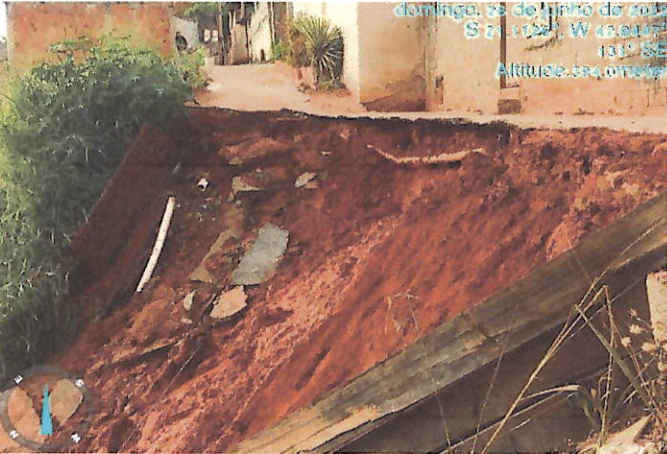
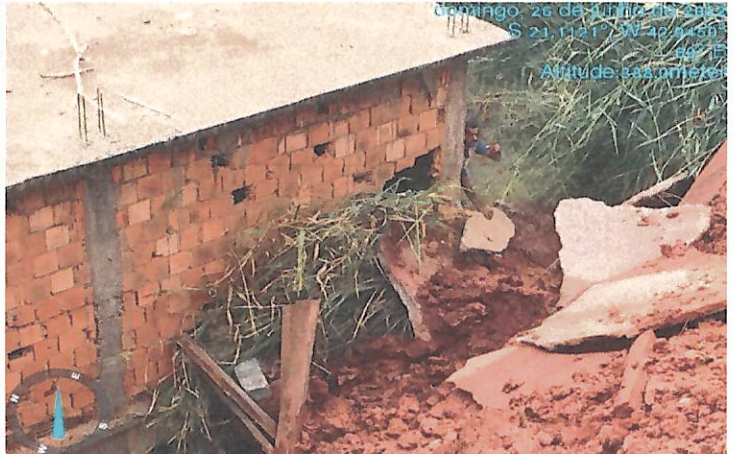
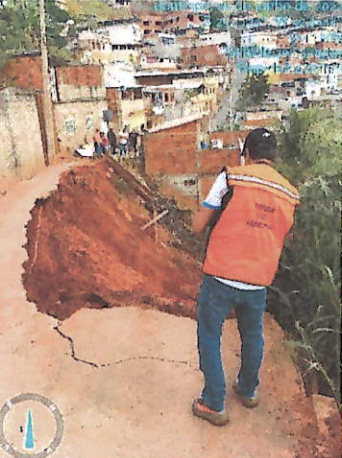
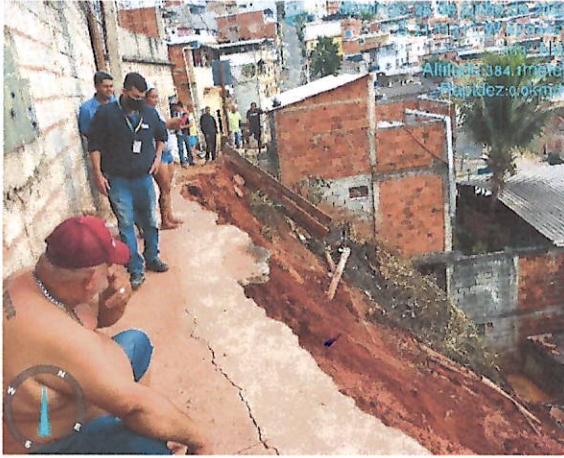
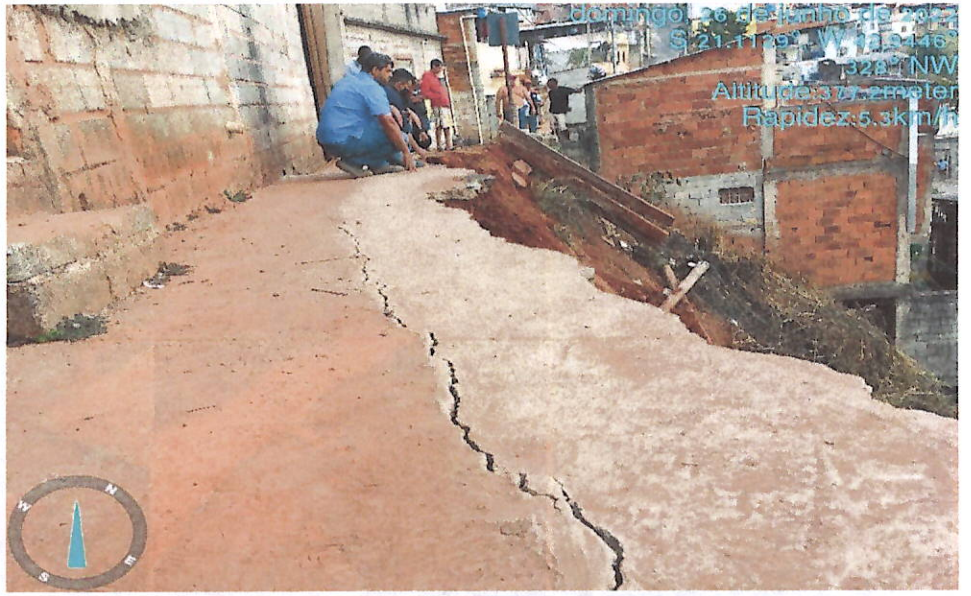
ACERVO FOTOGRÁFICO

Em atendimento ao chamado feito pelo Corpo de Bombeiros Municipal, essa coordenadoria compareceu ao local e verificou o desabamento de parte da rua Santo Expedito em um trecho posterior ao desabamento de 20 de novembro de 2021 que consta no parecer de 54-2021. Esse comportamento estrutural da rua já apresentava problemas desde 1984, segundo relato de moradores da região e ocorreu de forma muito mais grave tornando um cenário de monitoramento constante por essa coordenadoria.

Observou-se também um vazamento de água que se deu por um conduto forçado que se rompeu despejando um volume de água suficiente para aumentar a infiltração do solo e potencializando a situação que provavelmente provocou o desabamento da rua. Ainda referente ao cenário visual pela manhã de 26/06/2022 fissuras e trincas aumentaram, muros e postes ficaram ainda mais sinuosos e novos desabamentos poderão ocorrer. O reparo no vazamento foi executado como efeito mitigador pela Copasa que esteve no local por volta das 9:00 horas da manhã. Segundo relato da moradora Cristiane foi feito um protocolo de solicitação de reparo de vazamento na Rua Santo Expedito dia 01/06/2022.

A princípio o histórico dos incidentes de vazamentos relatados e os protocolos de solicitação de reparo apresentados a essa coordenadoria juntamente com as intervenções que foram executadas recentemente pela Copasa no local possivelmente potencializou o deslizamento, danificando todo o trabalho de mitigação e contenção executado pela PMU.

In loco, observou-se o vazamento de lama na Rua Santo Anastácio proveniente do sinistro ocorrido pelo desabamento da rua Santo Expedito. A queda do reparo que foi executado para mitigar a situação do ocorrido em 2020 fora completamente destruída e essa nova ocorrência se deu em horário noturno por volta

Essa coordenadoria recomenda uma ação conjunta com a Secretaria municipal de Desenvolvimento Social execute uma força tarefa para fazer levantamento preciso de dados de todos os moradores envolvidos neste setor de risco e que medidas para solucionar o problema sejam executadas por cada Secretaria do município de acordo com a discricionariiedade de cada uma.

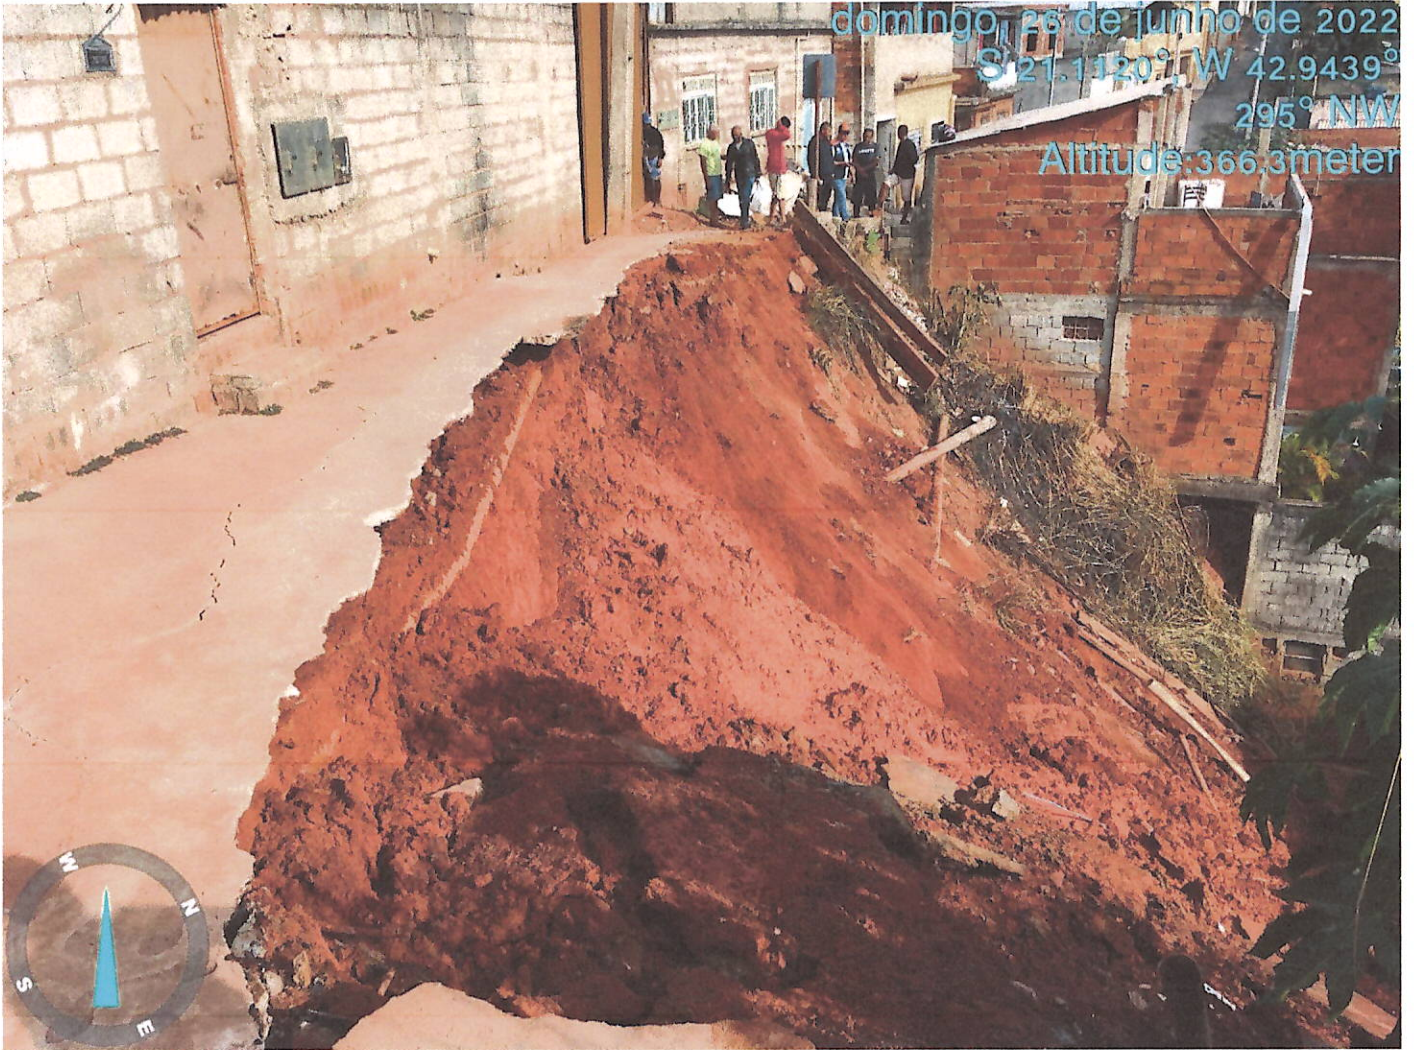
domingo, 26 de junho de 2022
S 21.1120° W 42.9439°
295° NW
Altitude: 366.3meter

- A Rua Santo Expedito se encontrava intransitável, pelo fato de ter ocorrido o deslizamento.
- Foram observados tubulações de rede de esgoto e rede de água potável, porém, não apresentavam sinais de vazamento nesta data.
- Os tirantes estavam seccionados.
- A contenção de madeira estava destruída.

- (1) Executar de **IMEDIATO** as medidas necessárias e suficientes para salvaguardar a incolumidade das pessoas e suas edificações por executar a proteção do talude do logradouro público que se rompeu e a preencher as fissuras do logradouro em toda a sua extensão com nata de cimento, evitando assim a infiltração das águas pluviais;
- (2) E simultaneamente executar o monitoramento dos possíveis deslocamento do maciço de terra – **prazo de 30 (trinta) dias;**
- (3) Em coordenação com a Defesa Civil, providenciar uma estratégia rápida de evacuação do local em tempo menor do que se o desastre iminente ocorresse – **prazo de 30 (trinta) dias;**
- (4) Apresentar o projeto e execução da reconstituição do logradouro público [com o cronograma das obras] para restaurar as condições anteriores à intervenção no logradouro pela execução das redes de saneamento básico – **prazo de 30 (trinta) dias;**

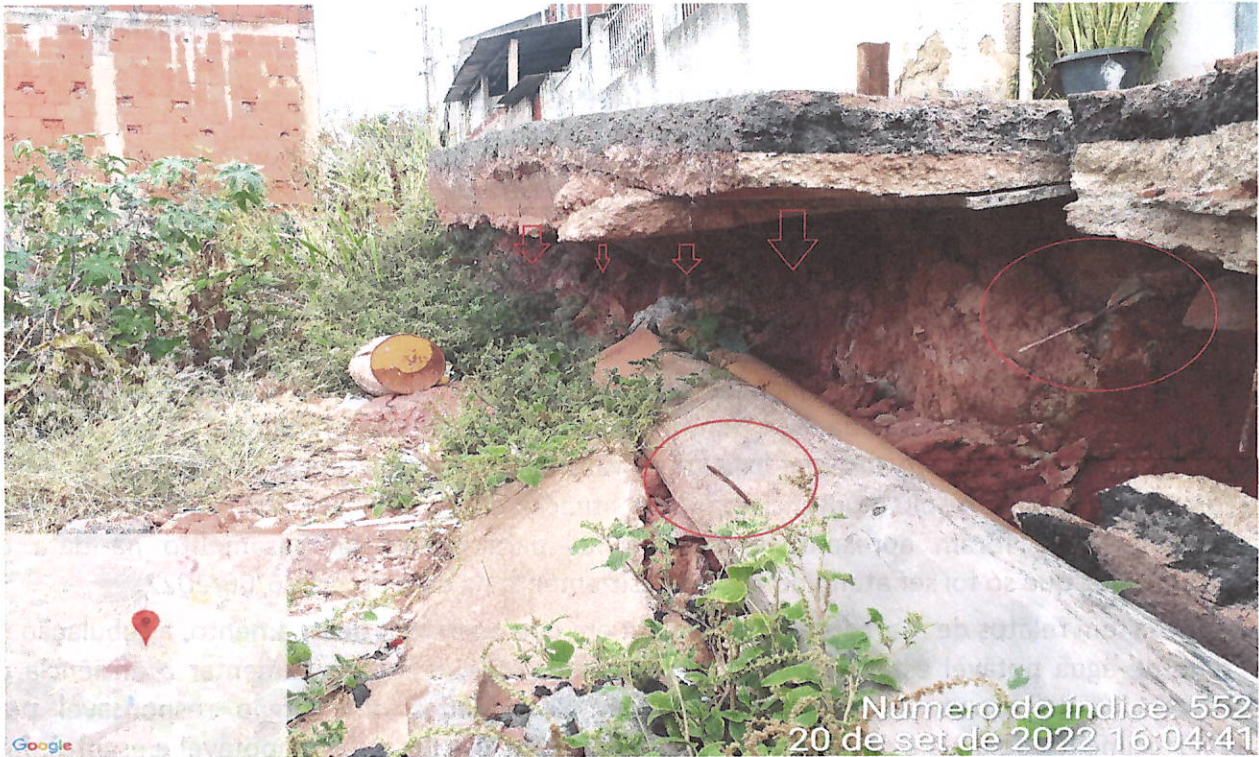
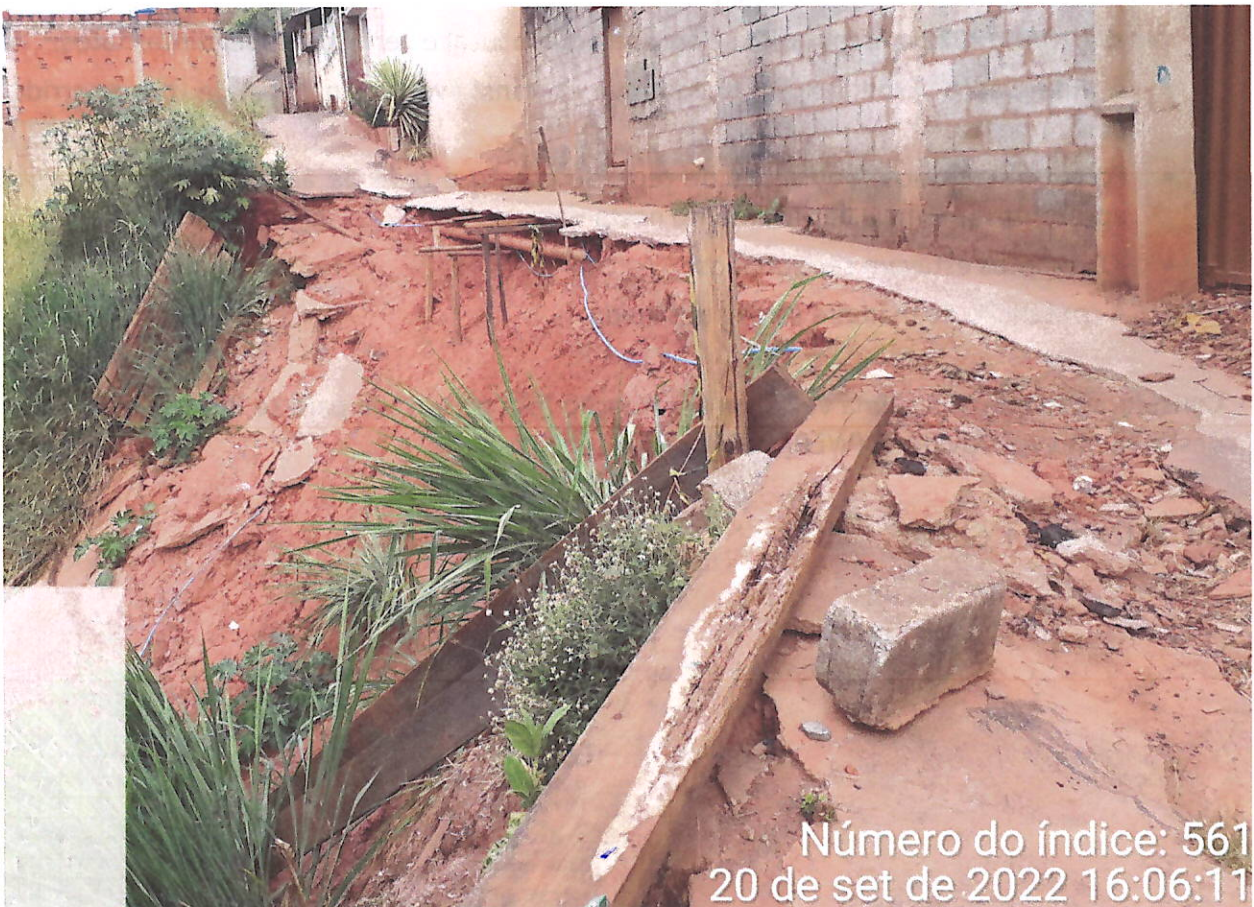
No dia 20/09/2022 a fiscalização se apresentou ao local e verificou os seguintes fatos:
